## Exemples de bâtiments bioclimatiques

# Un bâtiment réhabilité

Le Pôle Universitaire Guyanais à Cayenne

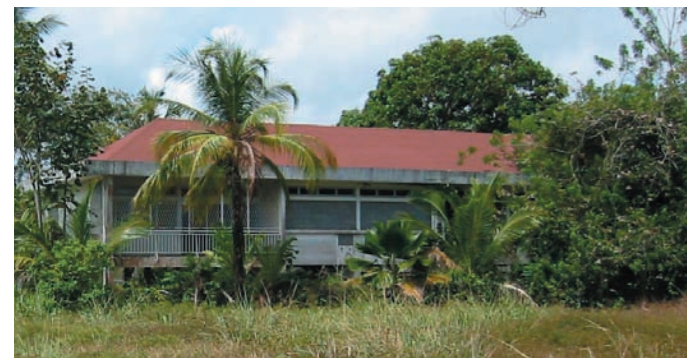
Les pièces sont climatisées à l'exception de la cafétéria et de l'atelier. Les circulations intérieures, les cages d'escaliers et les sanitaires sont en ventilation naturelle.

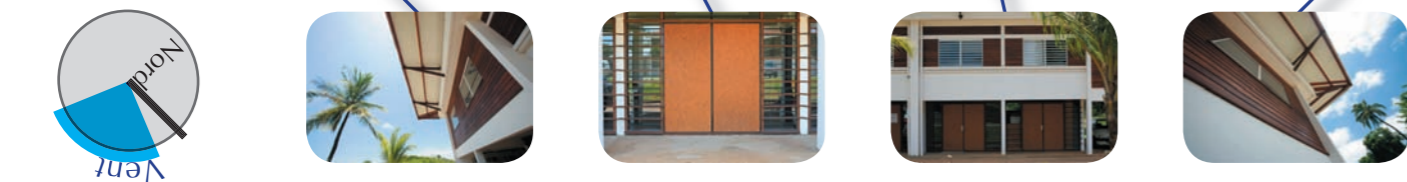
Implantation par rapport aux vents dominants et par rapport à la course du soleil.
